# Alliance 768 Value Plus. „Pozwala urządzeniom nawadniającym działać"

data aktualizacji: 2021.05.08

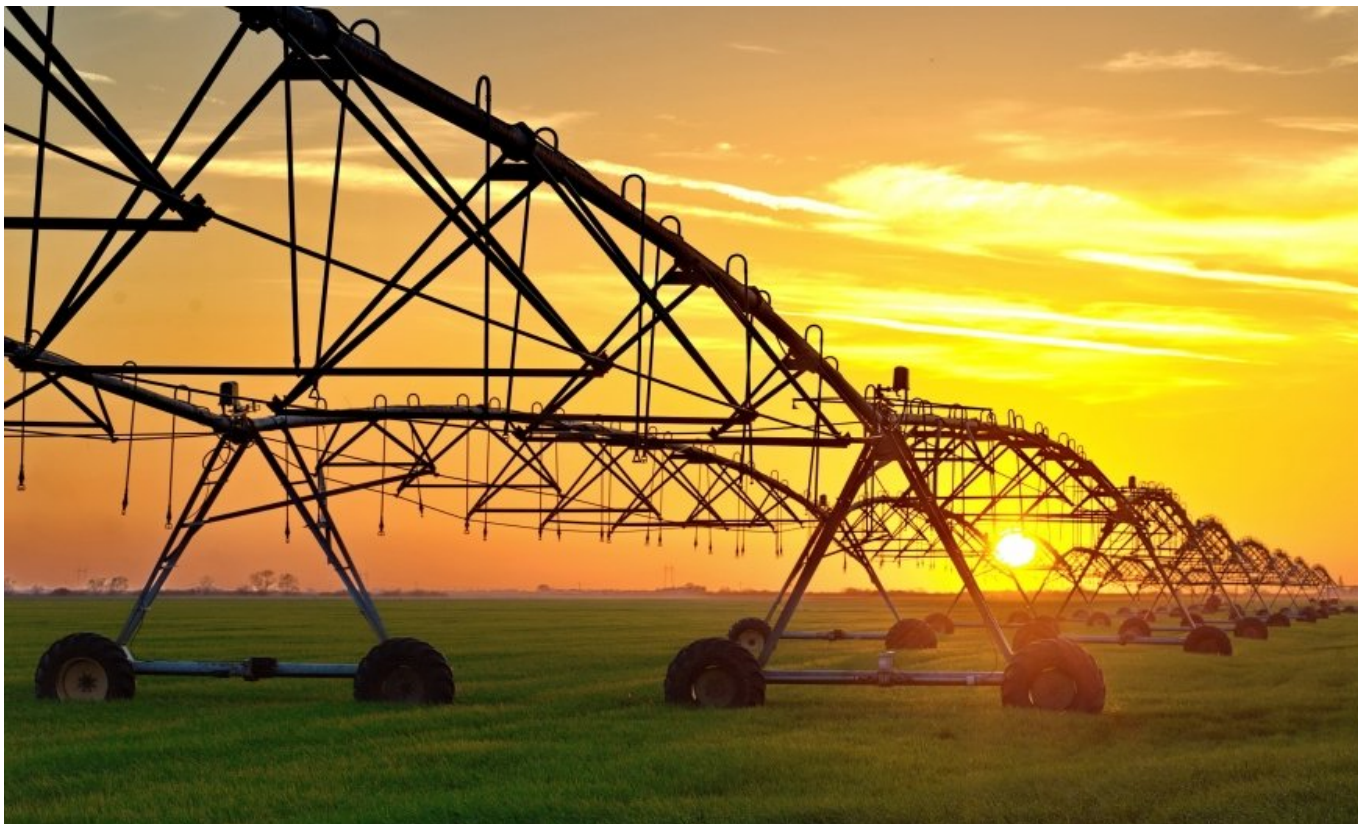
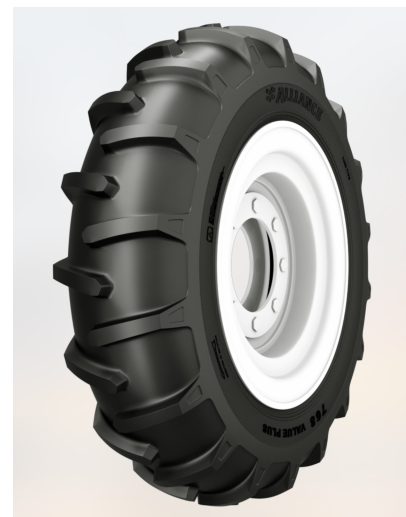
**W ramach oferty dla segmentu opon ekonomicznych Alliance (członek Yokohama Off-Highway Tires) prezentuje nową oponę do systemów nawadniania: Alliance 768 Value Plus. To całkowicie nowy wzór bieżnika opony, który został zaprojektowany w celu zapewnienia odpowiedniej przyczepności dla stałych obciążeń przenoszonych po okrężnej trasie w wilgotnych lub nawet błotnistych warunkach.**

Szeroki rozstaw klocków gwarantuje, że doskonałe właściwości samoczyszczenia są stale utrzymywane, a zaokrąglone krawędzie zapewniają stałe napędzanie i jednocześnie chronią uprawy przed uszkodzeniem. Wytrzymała nylonowa osnowa zapewnia długą i niezawodną eksploatację.

Znane w gorących i suchych regionach systemy nawadniania muszą działać niezawodnie w każdych niekorzystnych warunkach, np. w wysokich temperaturach i przy intensywnym promieniowaniu słonecznym. Jednocześnie gleba i nawadniane uprawy tworzą wilgotne lub nawet błotniste warunki. Dlatego opona Alliance 768 Value Plus wyposażona jest w specjalną ozonowaną mieszankę, która eliminuje przedwczesne starzenie i pękanie bieżnika. Wraz z postępującymi zmianami klimatu systemy nawadniania, w tym urządzenia nawadniające, będą coraz ważniejsze w półsuchych regionach. Dzięki nowej oponie Alliance 768 Value Plus i trzem rozmiarom 11,2-24, 14,9-24 oraz 11,2-38, Alliance Tire Group oferuje idealne rozwiązanie.
