Ubezpieczyciel musi zapłacić za dwie opony, nie jedną

data aktualizacji: 2021.11.17

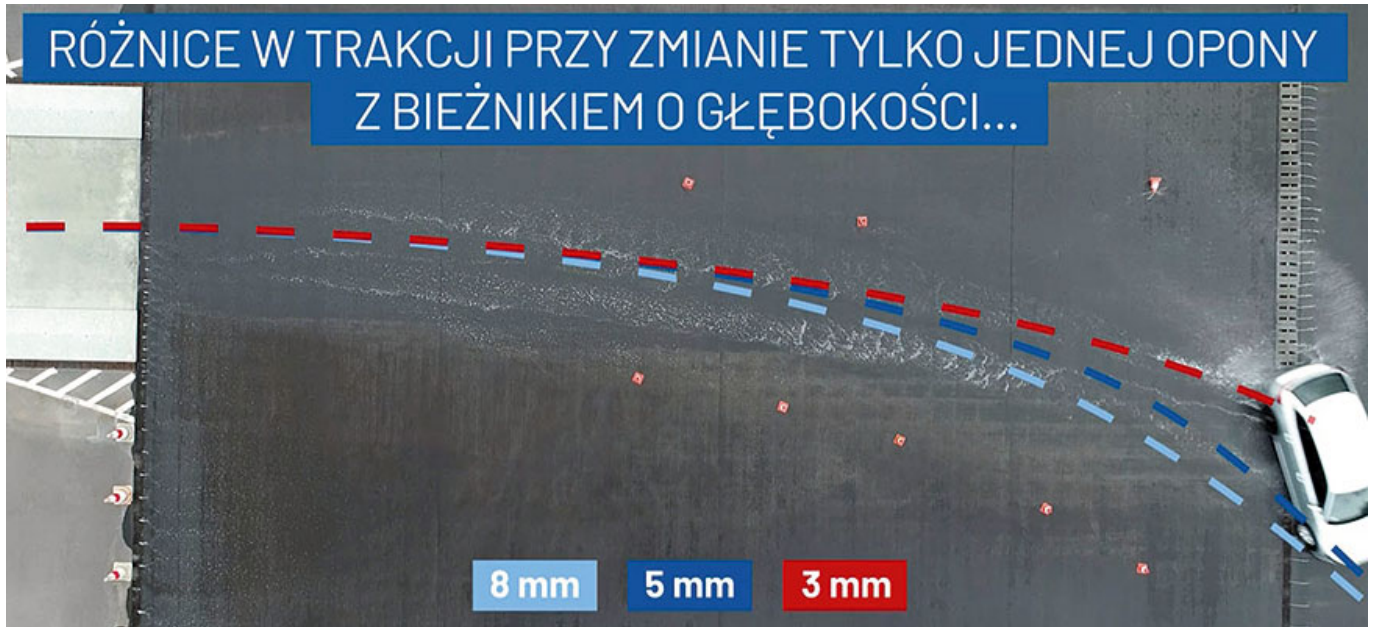
RÓŻNICE W TRAKCJI PRZY ZMIANIE TYLKO JEDNEJ OPONY Z BIEŻNIKIEM O GŁĘBOKOŚCI...

Zniszczyła się wam opona? Chcielibyście wymienić jedną, bo druga ma jeszcze ponad połowę bieżnika? Lepiej wymienić obie - jak wymagają przepisy¹. Polski Związek Przemysłu Oponiarskiego wspólnie z TÜV SÜD przeprowadził test, który potwierdza, że różnica w głębokości bieżnika pomiędzy oponami na tej samej osi jest niebezpieczna i drastycznie zmniejsza przyczepność samochodu - zwłaszcza na mokrej nawierzchni. Systemy bezpieczeństwa auta nie są w stanie tego zniwelować.

Opony są odpowiedzialne za wiele istotnych funkcji. To od nich zależy przyczepność, kierowalność czy bezpieczeństwo na drodze. Różna wysokość bieżnika na jednej osi sprawia przede wszystkim, że samochód nie jest w stanie jechać prosto. Będzie ściągać w stronę, po której bieżnik jest wyraźnie niższy.

- Pokrywanie kosztów tylko za jedną uszkodzoną oponę to częsta praktyka w przypadku likwidacji szkód ubezpieczeniowych. Test i raport wykonane przez TÜV SÜD jasno pokazują, że tylko dwie opony o tym samym wzorze i głębokości bieżnika zapewnią odpowiednią przyczepność konieczną dla prawidłowego działania systemów bezpieczeństwa auta - podkreśla Piotr Sarnecki, dyrektor generalny Polskiego Związku Przemysłu Oponiarskiego (PZPO). - Często odpowiednie zapisy znajdują się także w instrukcji obsługi pojazdu. A jeśli mamy auto ze stałym napędem 4x4, to - nie licząc pewnej tolerancji dopuszczonej technicznie - musimy wymienić wszystkie opony. Niezastosowanie się do tych zapisów może skutkować uszkodzeniem układu przeniesienia napędu i odmową naprawy gwarancyjnej.
